Luftbildauswertung auf Kriegseinwirkungen „KITA JUZ, Wohnen östlich des Abenteuerspielplatzes“, 85778 Haimhausen

Auftraggeber: Gemeinde Haimhausen
Hauptstraße 15
85778 Haimhausen

Datum: 25.08.2022

| Projekt: | "KITA, JUZ und Wohnen östl. des Abenteuerspielplatz" Luftbildauswertung Kampfmittelverdacht | | |

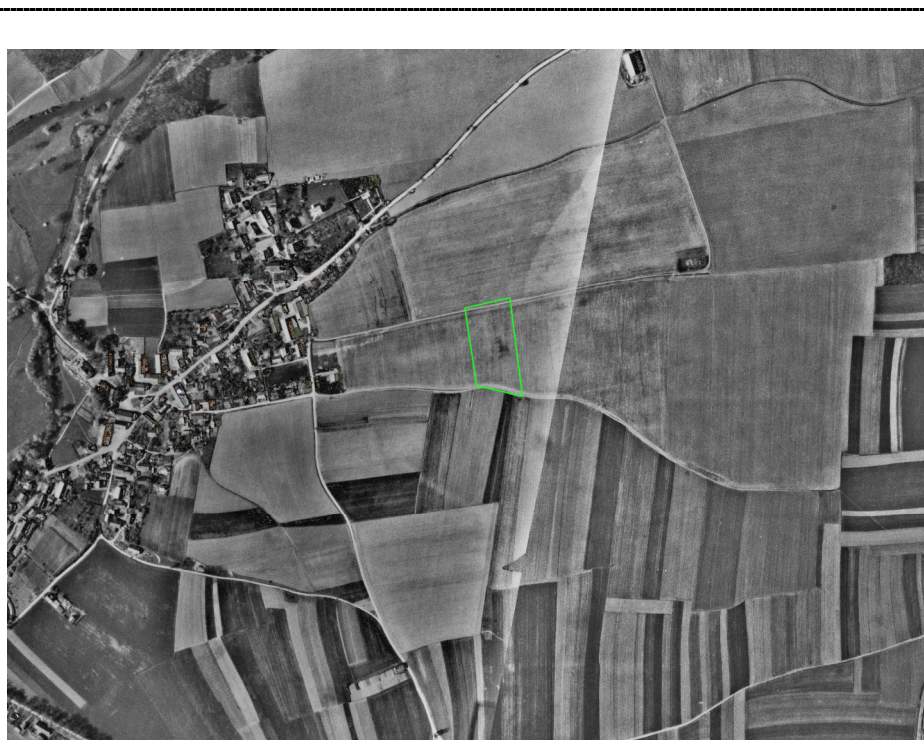
Ausschnitt aus den Luftbildern der US Air Force vom 20.04.1945 (original ca. 1 : 9000)

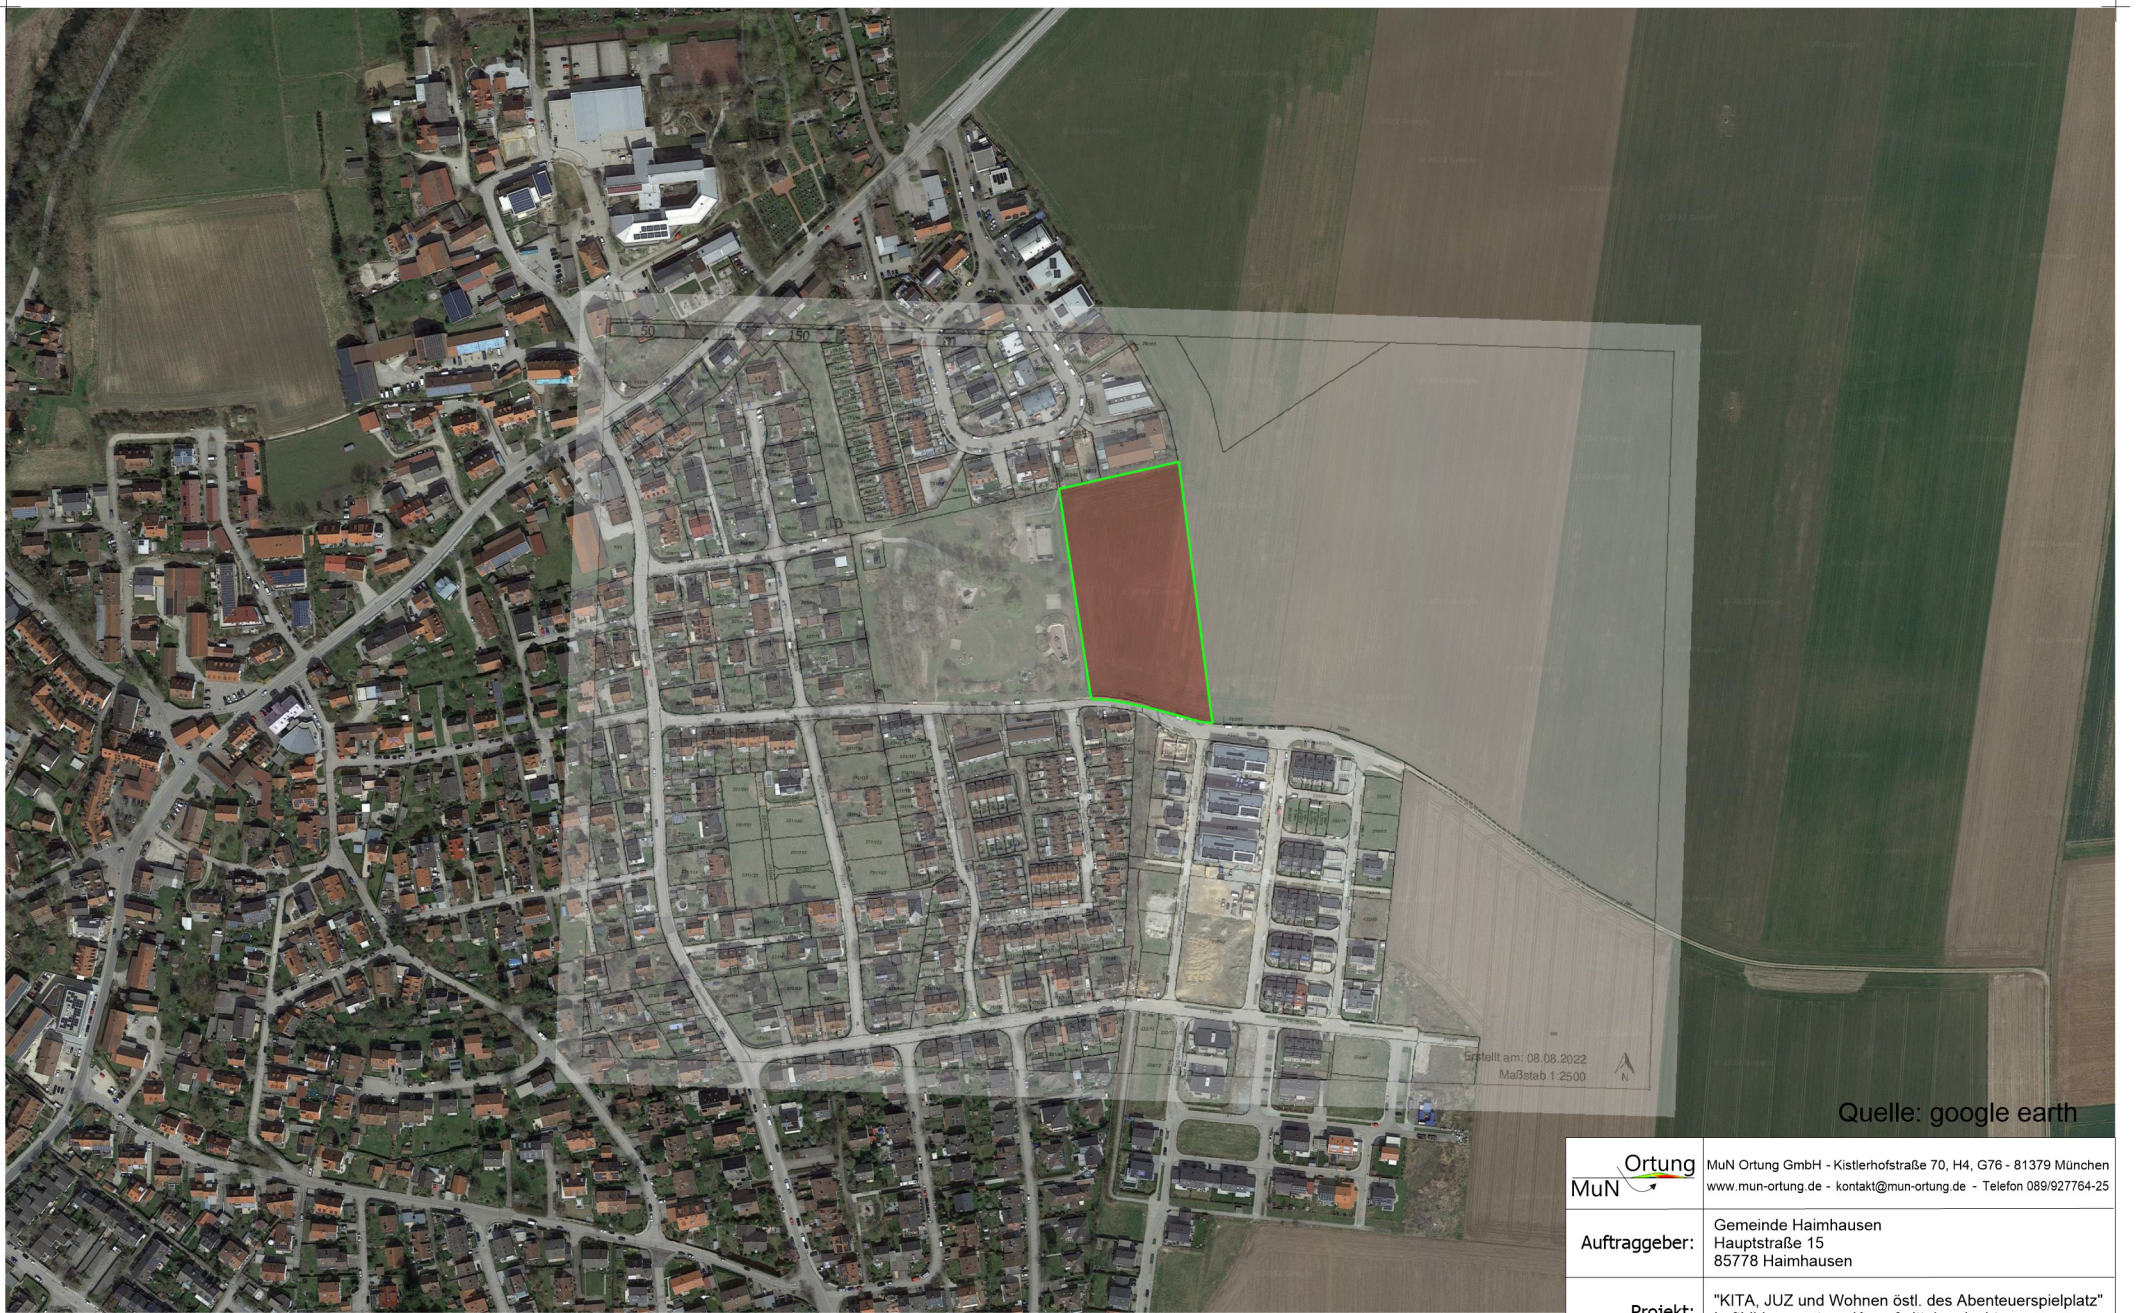
| Datum 25.08.2022 | Maßstab 1 : 5000 (DIN A3) | Bericht Zw 1 | Anlage 1 |

Untersuchungsgebiet

| Planbez.: | Untersuchungsgebiet | | |

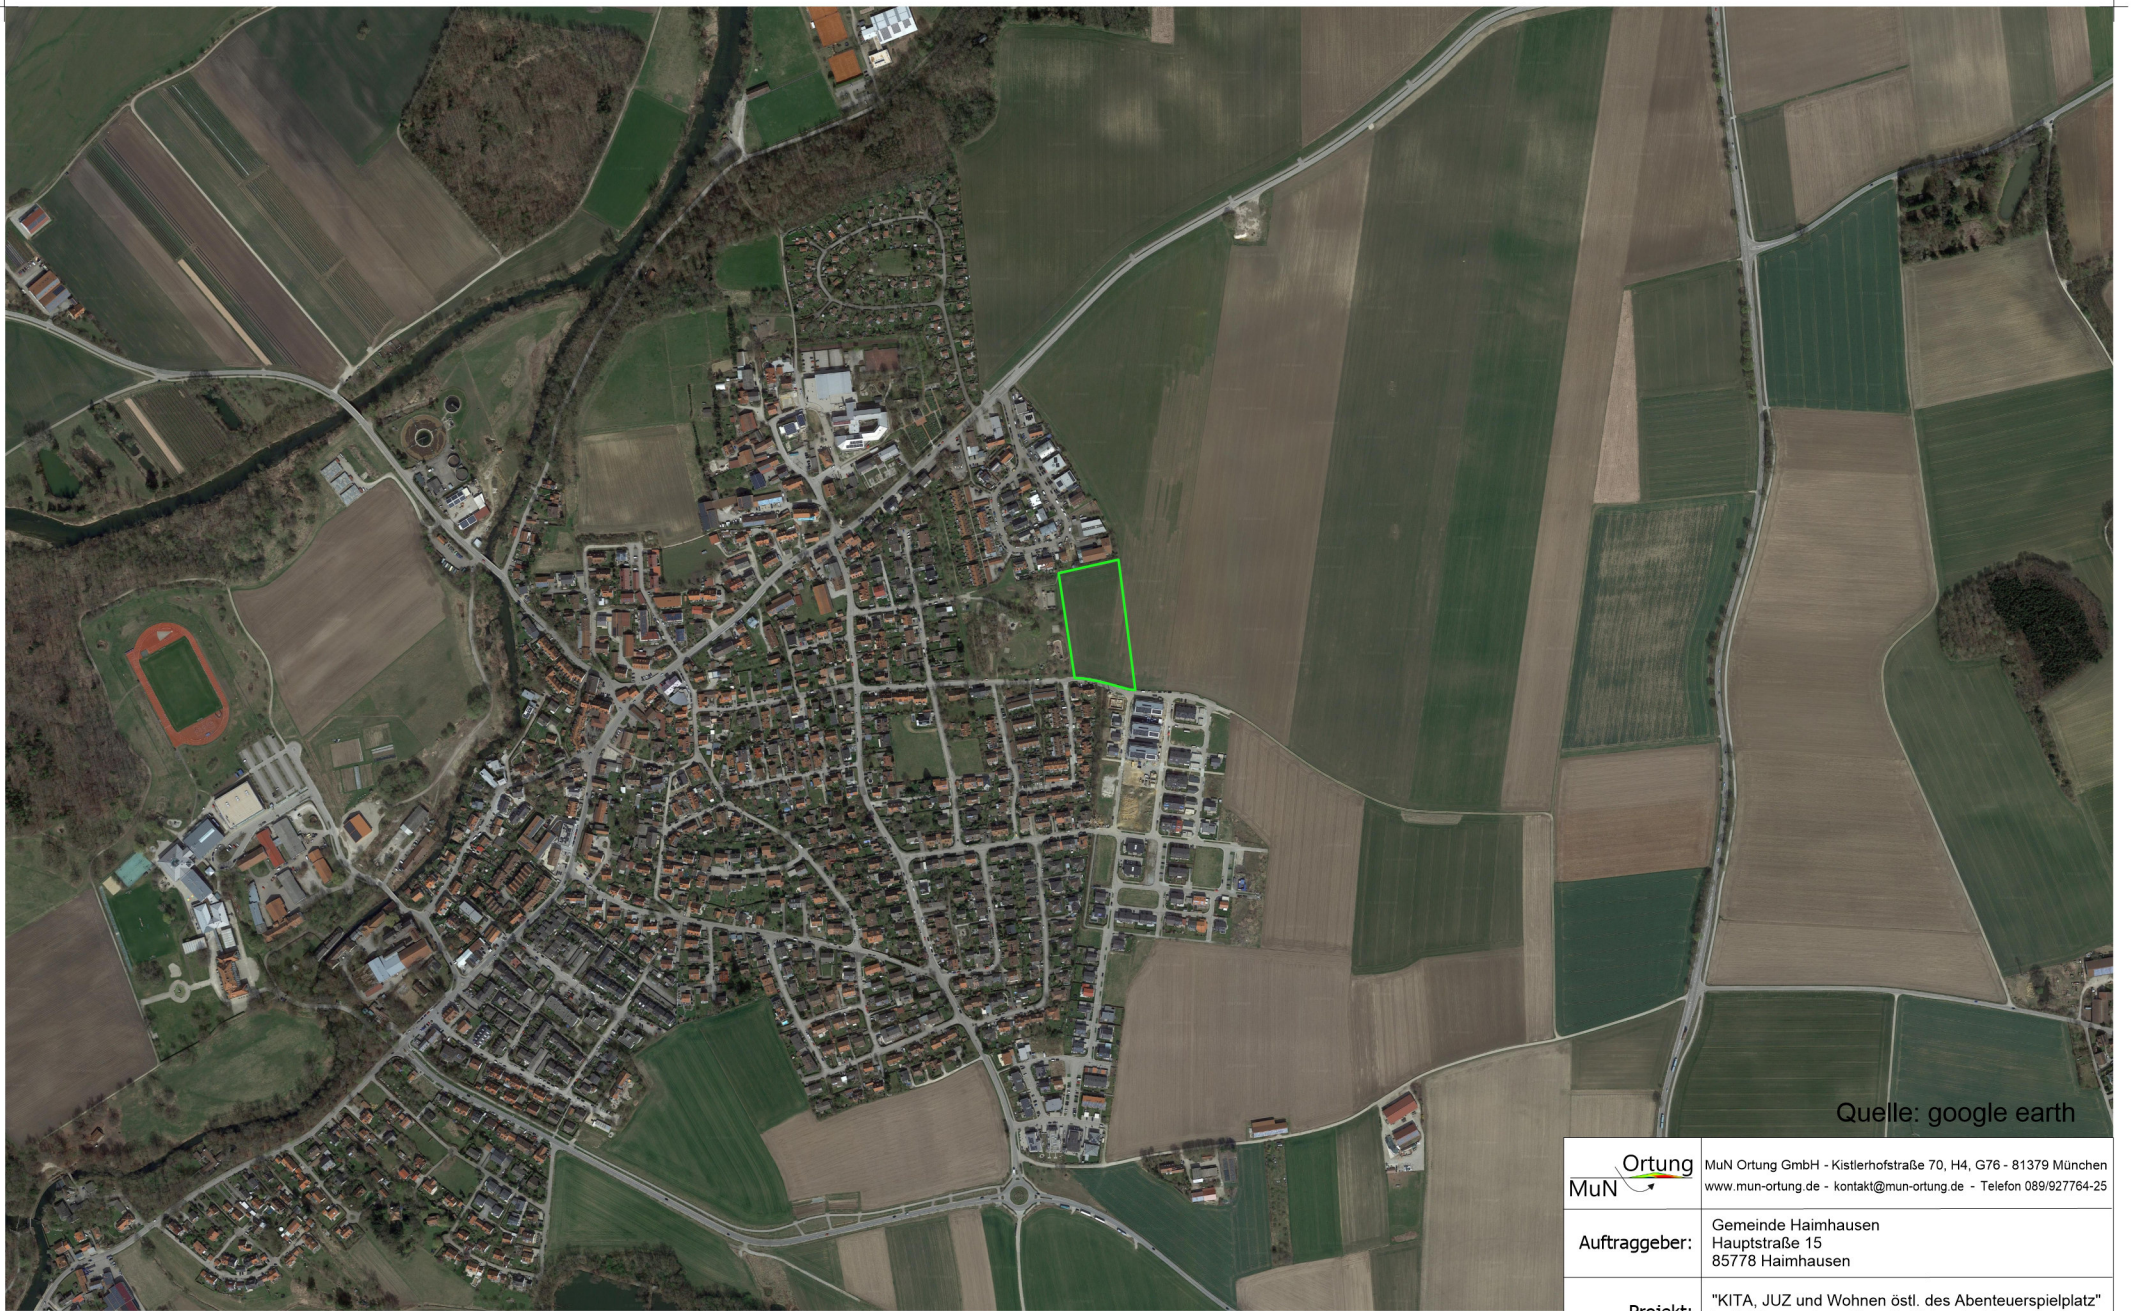
| Datum 25.08.2022 | Maßstab 1 : 10000 (DIN A3) | Bericht Zw 1 | Anlage 2 |

Untersuchungsgebiet

| Planbez.: | Untersuchungsgebiet | | |

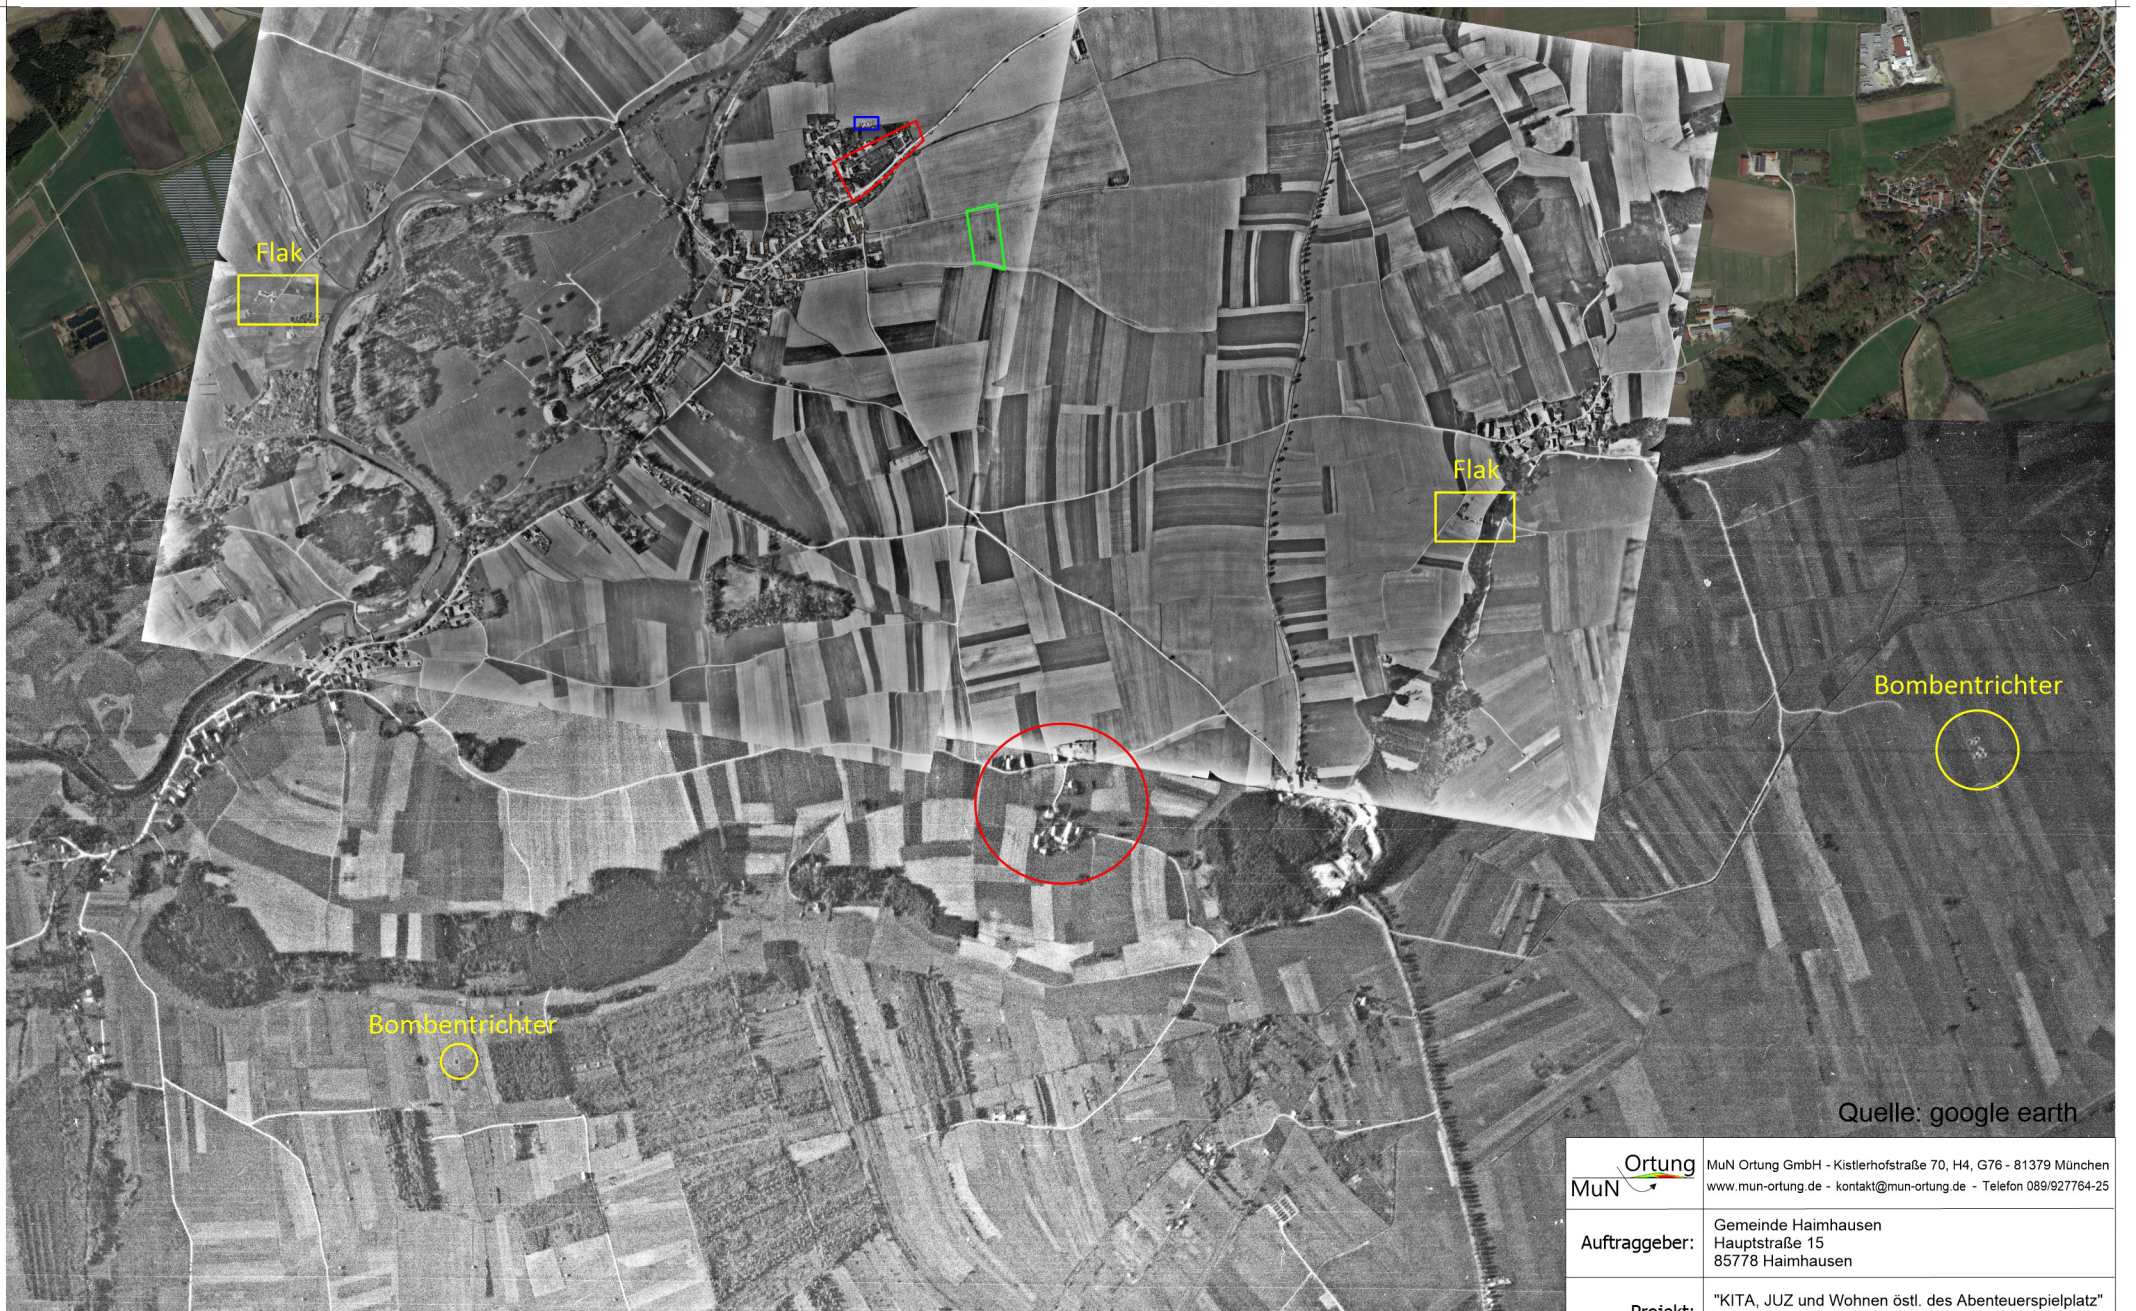
| 25.08.2022 | 1 : 20000 (DIN A3) | Zw 1 | 4 |

Östlich des Untersuchungsgebietes befand sich 1945 ein Splitterschutzgraben, vermutlich eine angelegte Verteidigungsstellung.

- Untersuchungsgebiet
- Splitterschutzgraben
- ▭ dokumentierte Granateinschläge

| Planbez.: | | Untersuchungsgebiet in den Luftbildern 1055 und 2054 vom 20.04.45 und 139 vom 27.08.45 | |
